**MEMORIA FINAL DE  
INTERVENCIÓN  
SANTIAGO APÓSTOL  
PILAS**  
Abril 2009

## INTERVENCIÓN SANTIAGO. PARROQUIA DE PILAS. SEVILLA. MEMORIA FINAL DE INTERVENCIÓN

1.1. TÍTULO U OBJETO. Santiago peregrino.

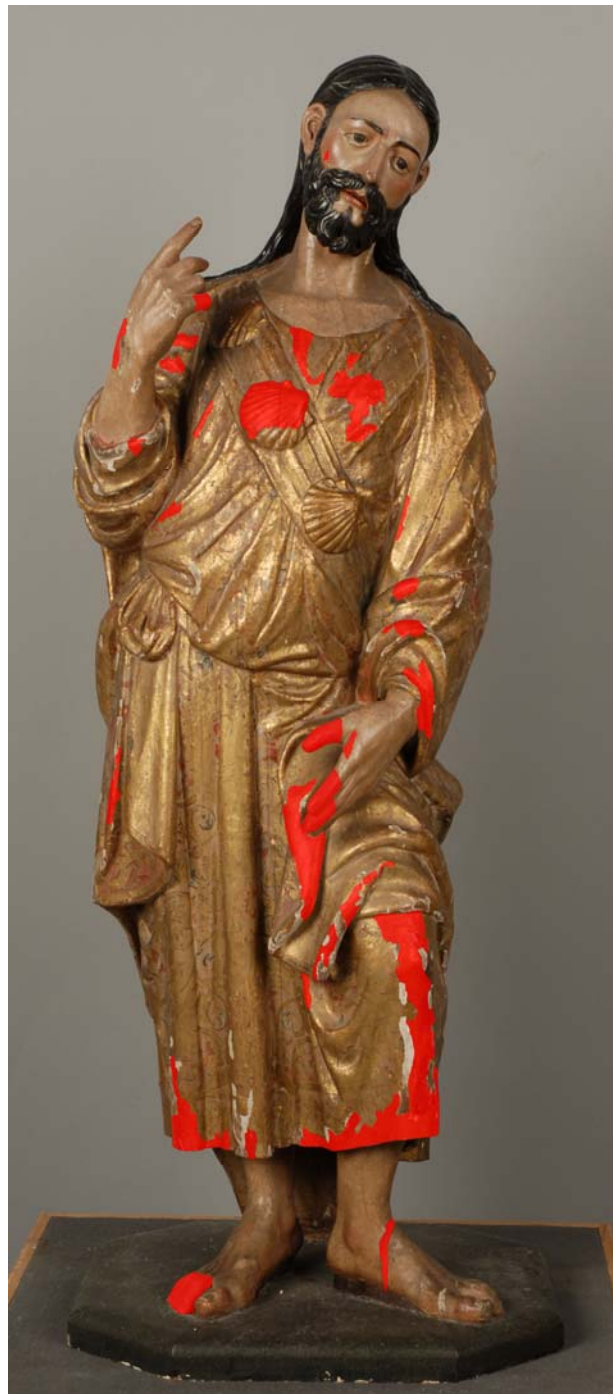
**Fig. 8** : Vista frontal de la Imagen. Zonas reintegradas en la última restauración.

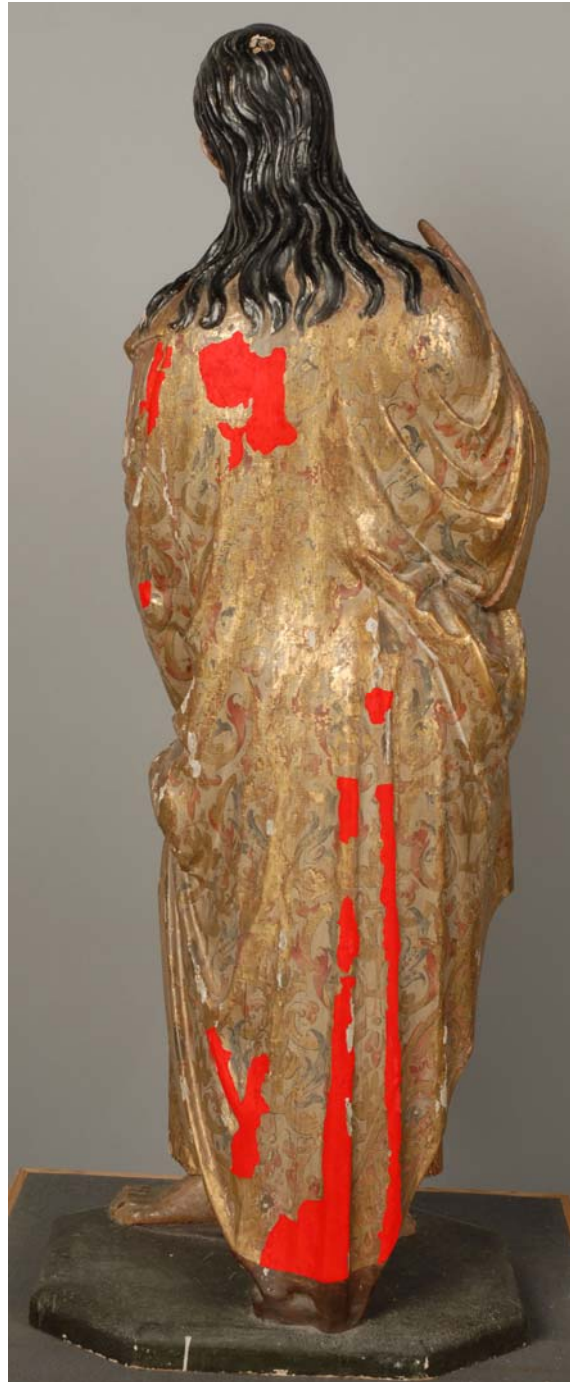
**Fig. 9** : Vista trasera de la Imagen. Zonas reintegradas en la última restauración.

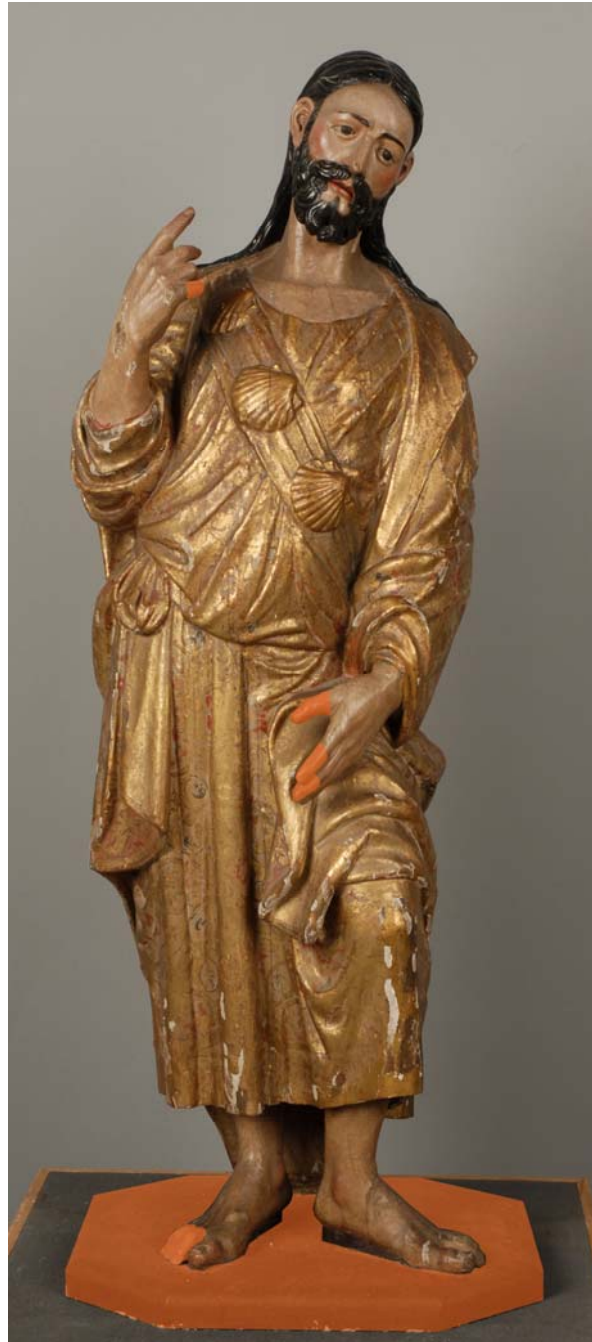
**Fig. 10:** Vista frontal de la Imagen. Añadidos de soporte en la última restauración.

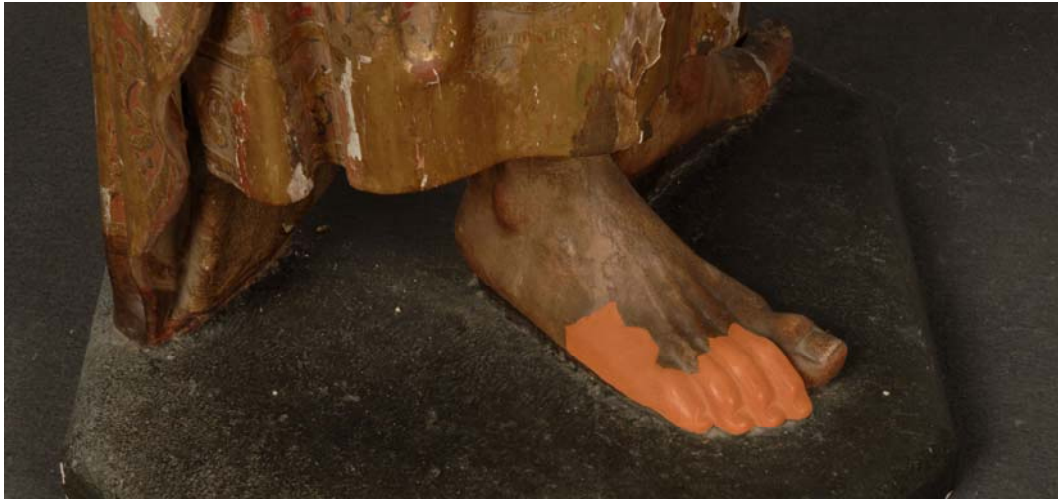
**Fig. 11:** Detalle de la Imagen. Pie derecho. Añadidos de soporte en la última restauración.

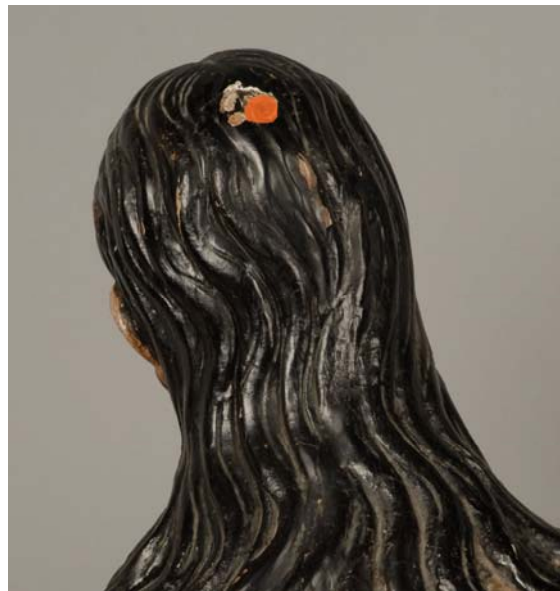
**Fig. 12:** Detalle de la Imagen. Reverso de la cabeza. Pieza añadida en la última restauración.

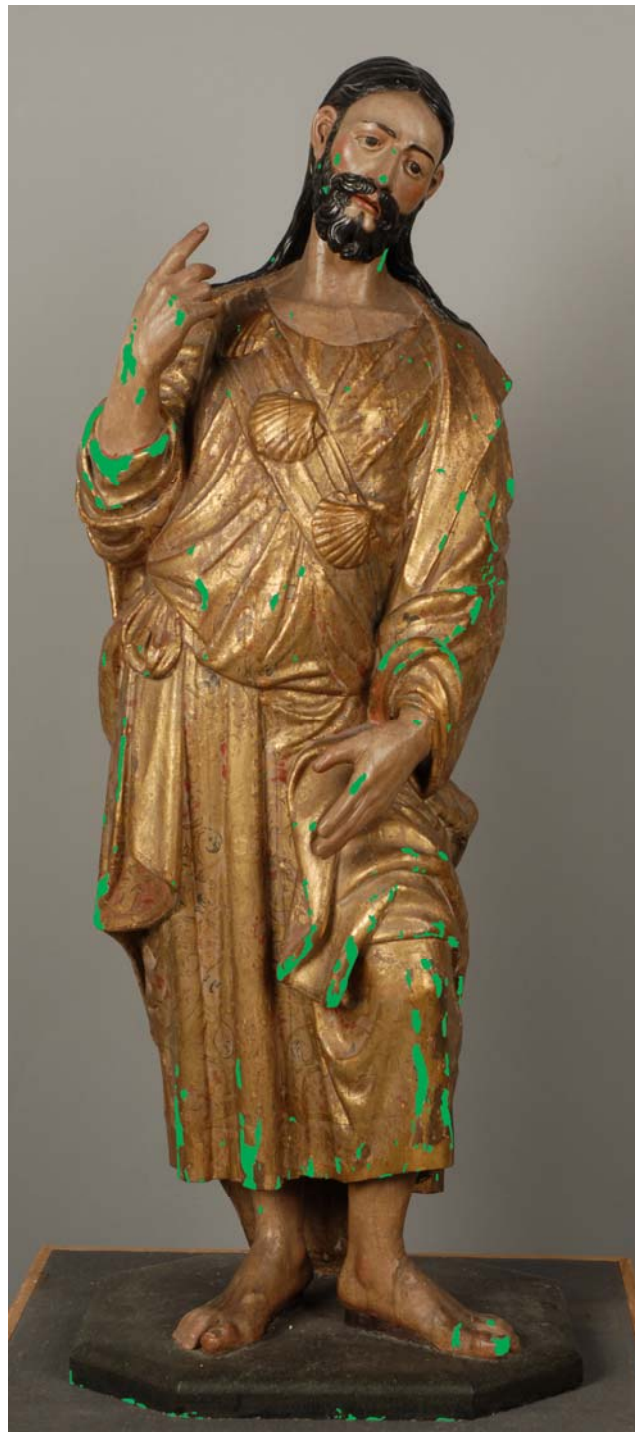
**Fig. 13:** Vista frontal de la Imagen. Perdidas de preparación.

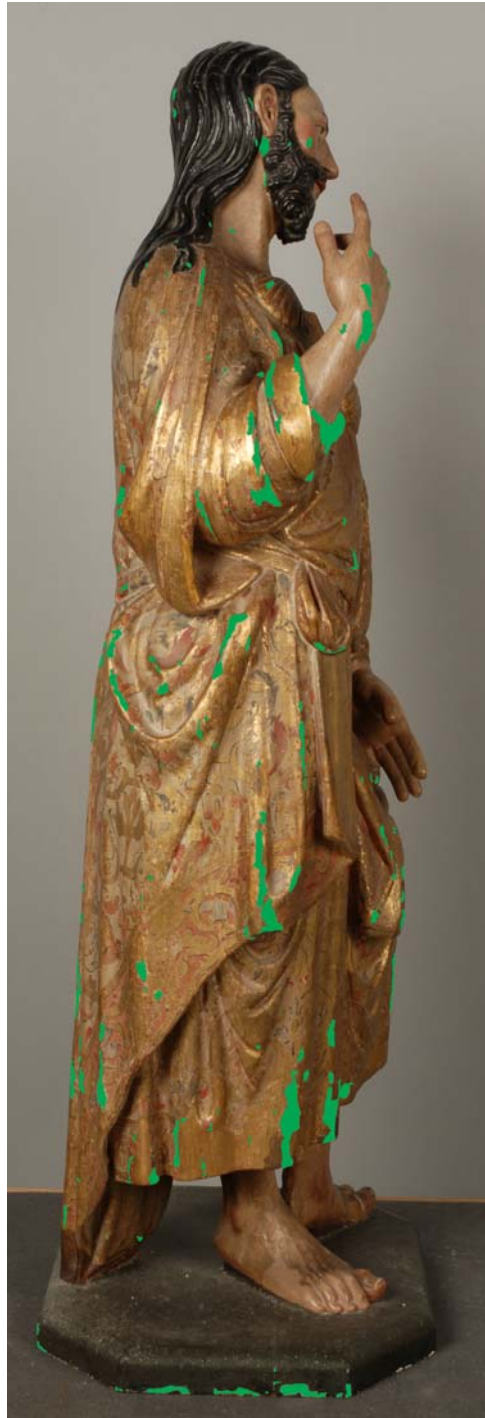
**Fig. 15:** Perfil derecho de la Imagen. Perdidas de preparación.

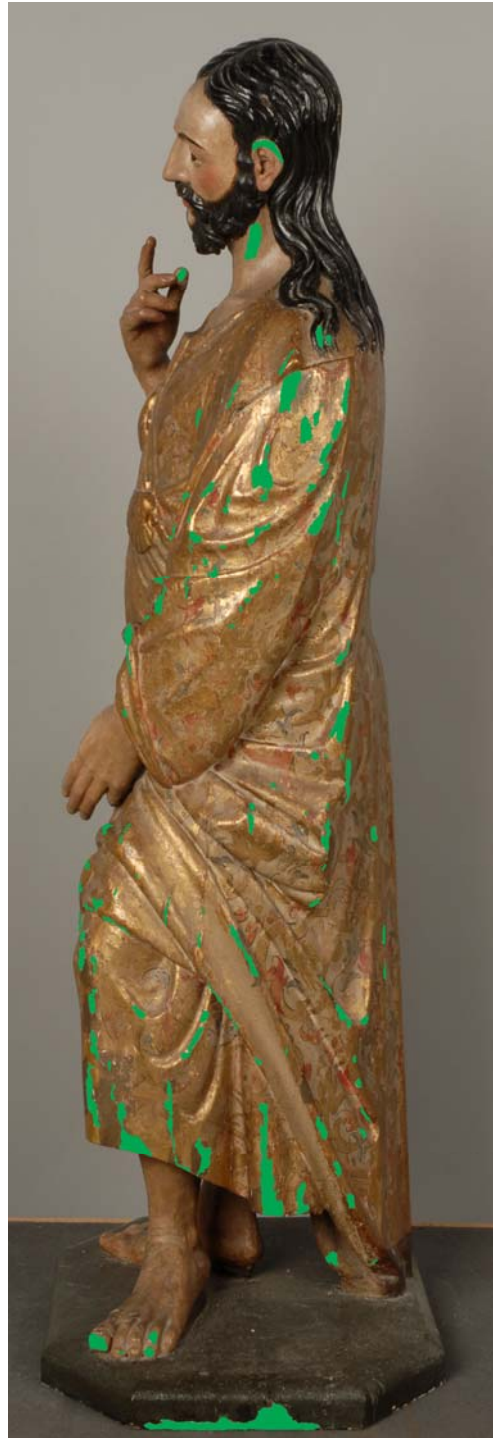
**Fig. 16:** Perfil izquierdo de la Imagen. Perdidas de preparación.

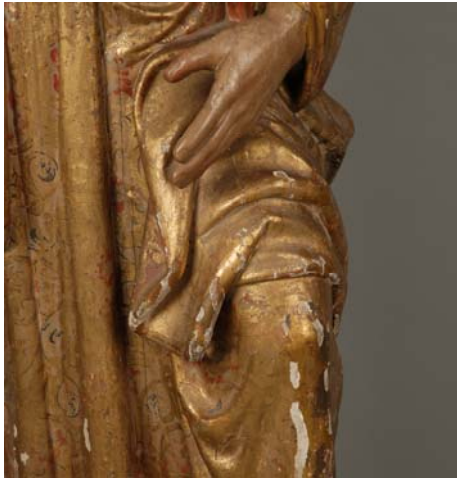
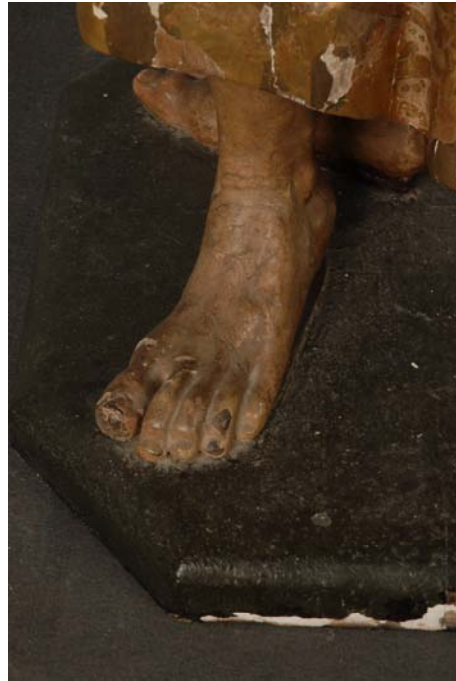
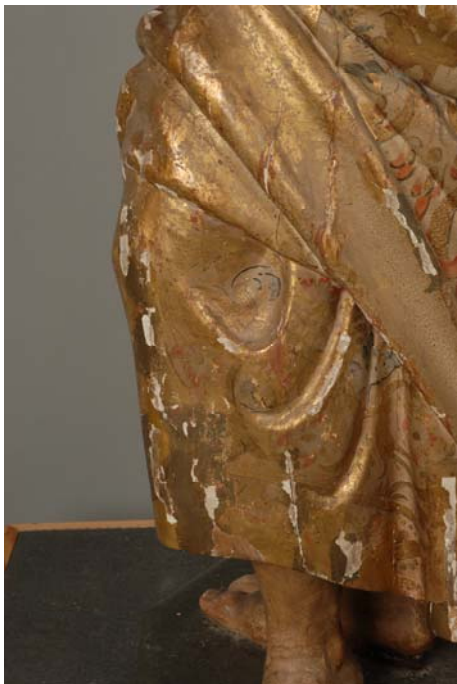
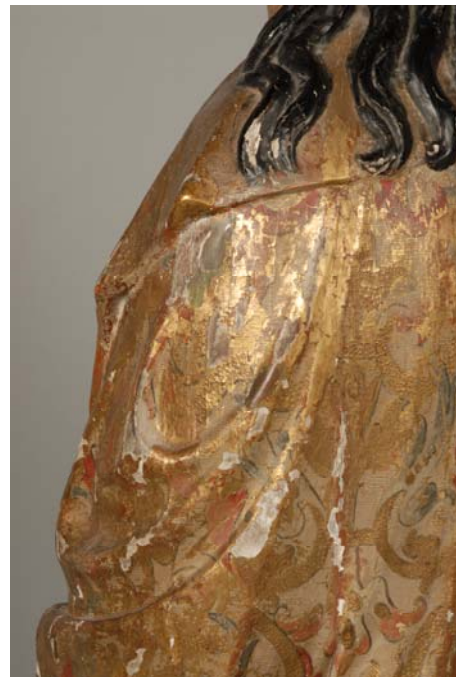
La pérdida de adherencia puede ser debida a la cristalización de las colas en el estuco y a golpes y rozamientos. También hay un factor importante como sería el grosor del estuco y que facilita su fractura y por tanto su pérdida de adherencia. A estas pequeñas alteraciones se observan zonas de craquelado reticular.

**Fig. 17, 18, 19 y 20:** Detalles de pérdidas de la preparación en la Imagen.

Se han estucado las lagunas y pequeñas grietas con sulfato cálcico y cola. Se han enrasado y lijado convenientemente con lijas de diferentes durezas hasta dejar una superficie suave.

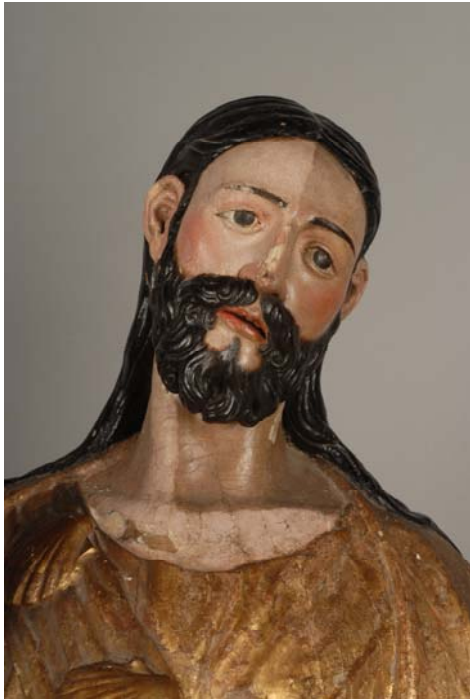
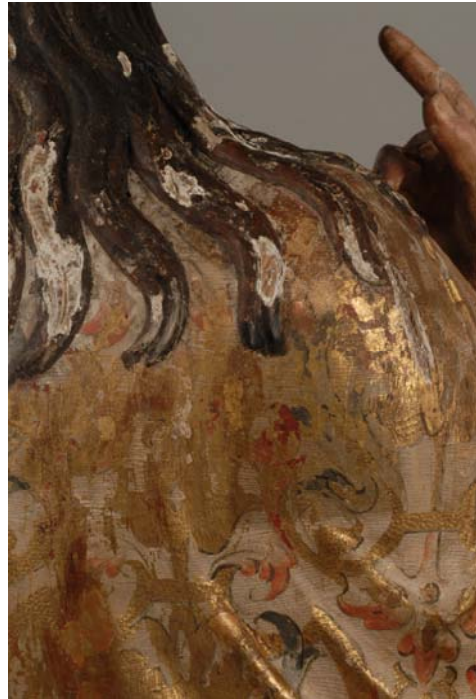
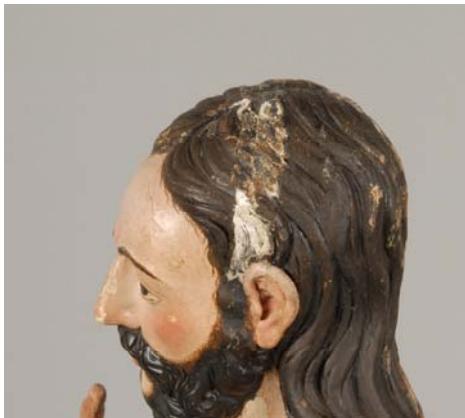
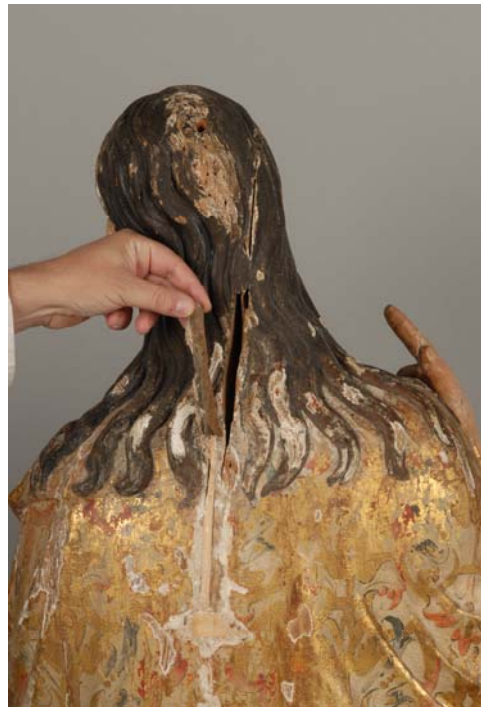
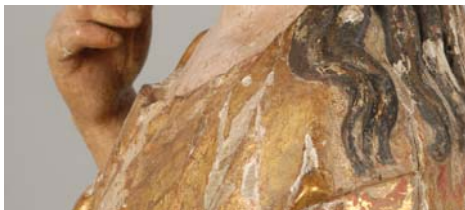
**Fig. 22,23,24 y25:** Detalles del proceso de limpieza en la obra, donde se pueden observar también los añadidos de soporte realizados en anteriores intervenciones.

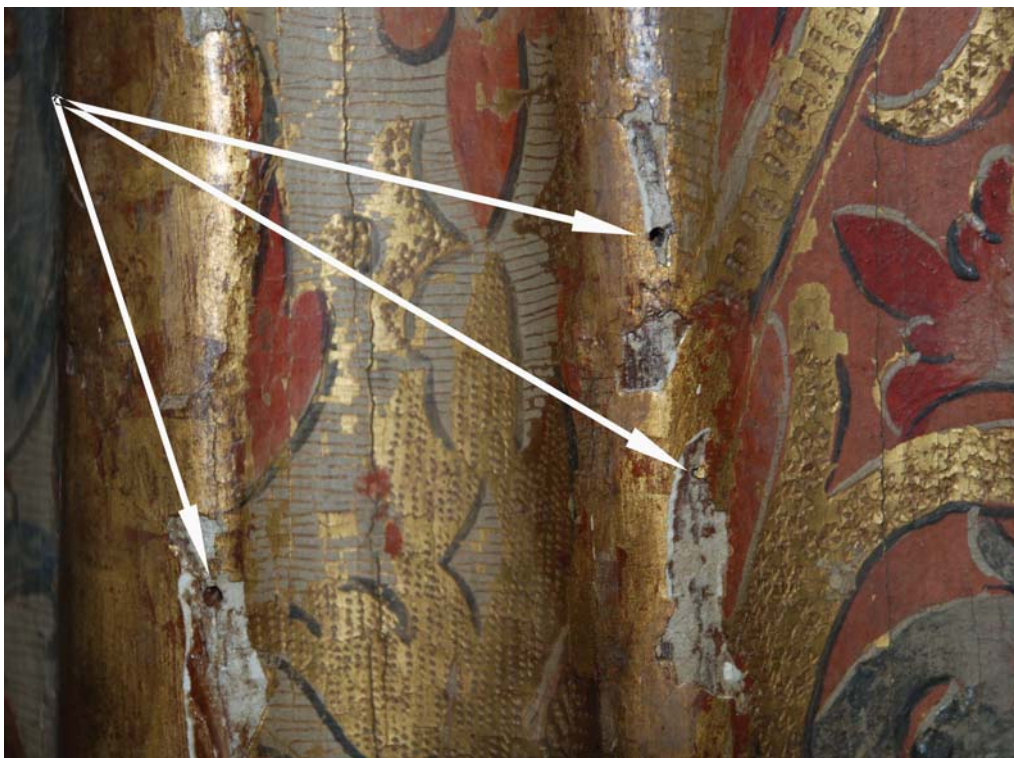
La obra en estudio presenta varias galerías y orificios de salida característicos de insectos xilófagos. Dichos orificios son de sección circular y su diámetro oscila entre 2 y 4 mm (Fig. 1).

Figura 1. Orificios de salida de insectos xilófagos (Foto: Víctor Menguiano).

El tamaño y la forma de los orificios de salida indican que el grupo de insectos implicado es el de los Anóbidos (Orden Coleoptera, Familia Anobiidae), y los élitros encontrados permiten identificar la especie: *Anobium punctatum* (De Geer).

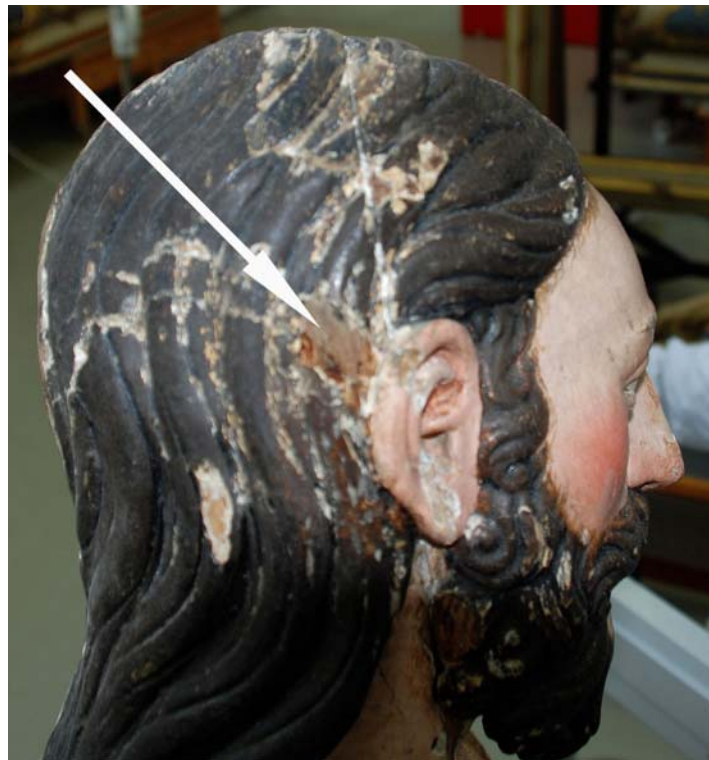
También se ha descubierto una zona muy atacada, en la unión de dos piezas, en la cabeza (Fig. 2). De esta última ha sido posible extraer muestras de carcoma (mezcla de fragmentos erosionados de madera y de excrementos producidos por las larvas de los insectos durante la formación de los túneles) así como restos de individuos adultos (Figs. 3 y 4).

Figura 2. Zona con ataque severo en la cabeza (Foto: Víctor Menguiano).

- Colocación de pasta madera en zonas donde lo ha necesitado, como en las zonas atacadas por xilófagos o en pequeñas grietas para una mejor estabilidad del soporte.
