**MEMORIA FINAL DE  
INTERVENCIÓN  
SANTIAGO APÓSTOL  
PILAS**  
Abril 2009

## INTERVENCIÓN SANTIAGO. PARROQUIA DE PILAS. SEVILLA. MEMORIA FINAL DE INTERVENCIÓN

1.1. TÍTULO U OBJETO. Santiago peregrino.

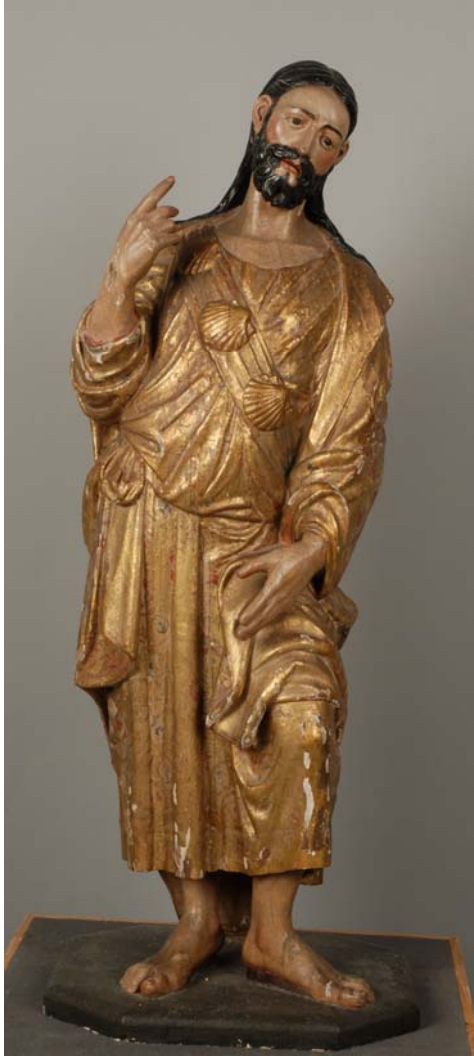
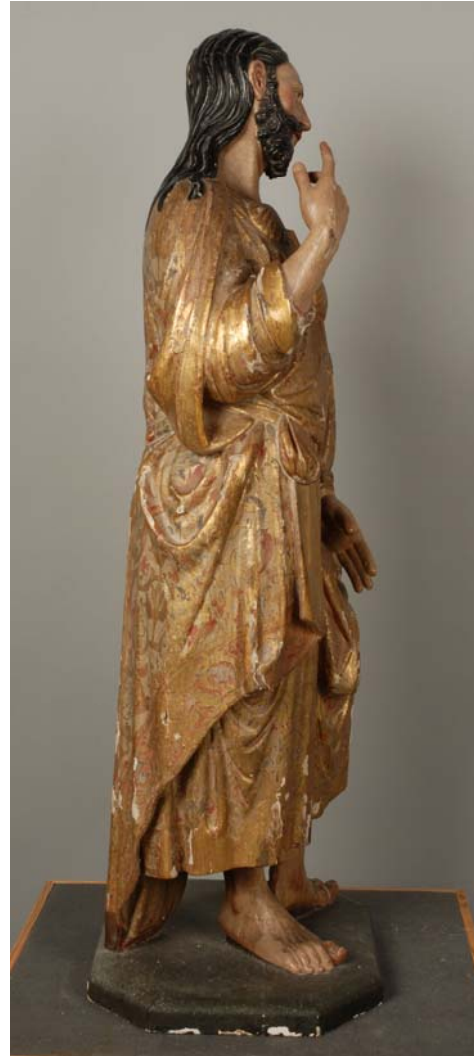
**Fig. 1 y 2:** Vista frontal y lateral derecho de la Imagen de Santiago antes de comenzar la intervención.

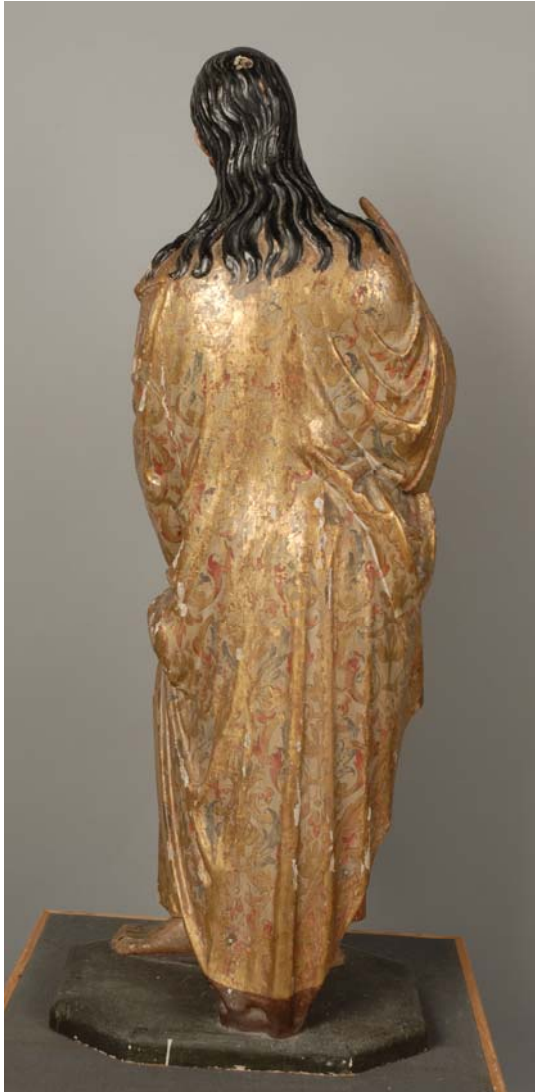
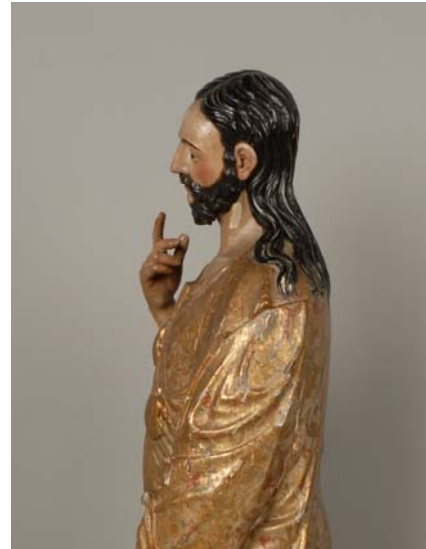
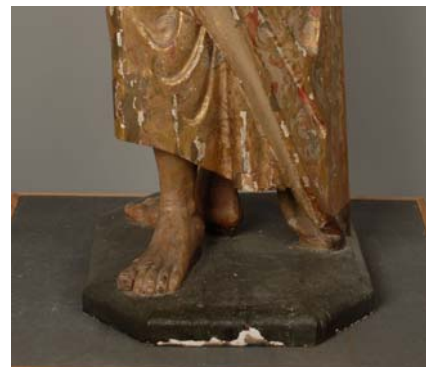
**Fig. 3 y 4:** vista trasera y lateral izquierdo de la Imagen de Santiago antes de comenzar la intervención.

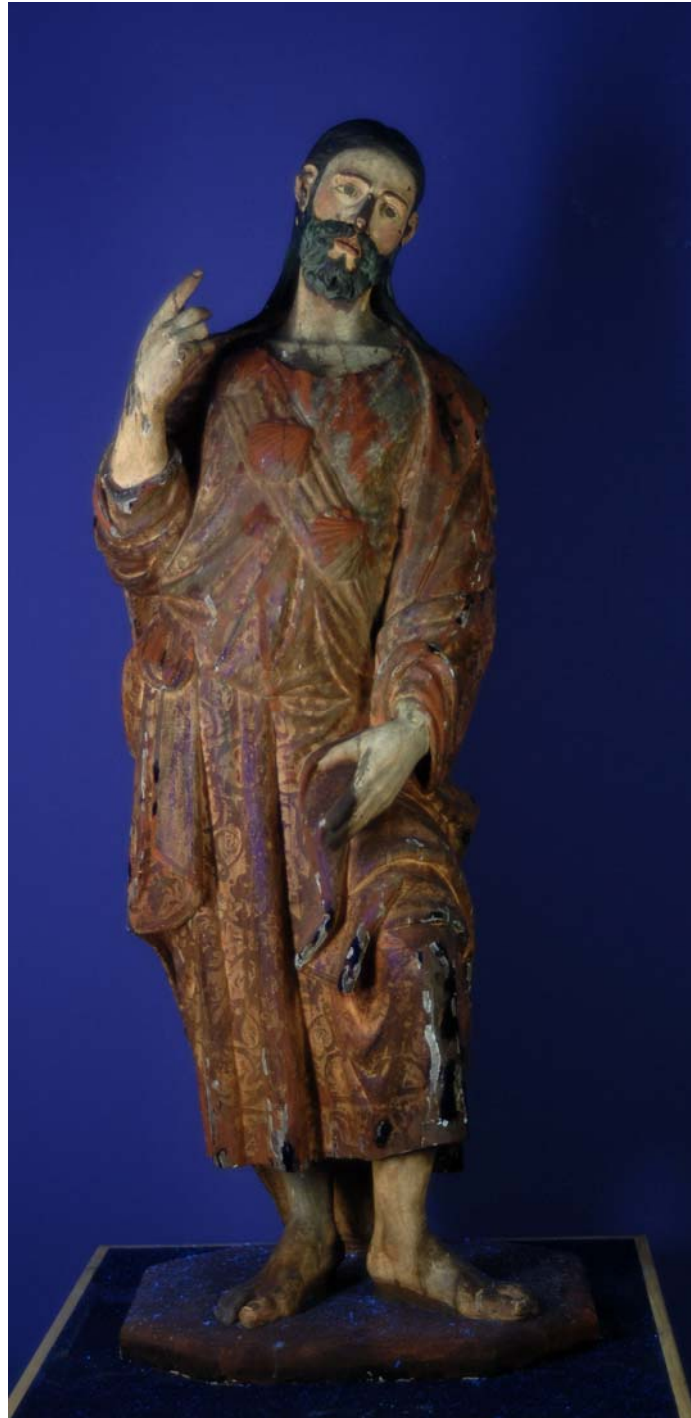
**Fig. 21:** Vista frontal de la Imagen de Santiago con luz ultravioleta, antes de comenzar la intervención.

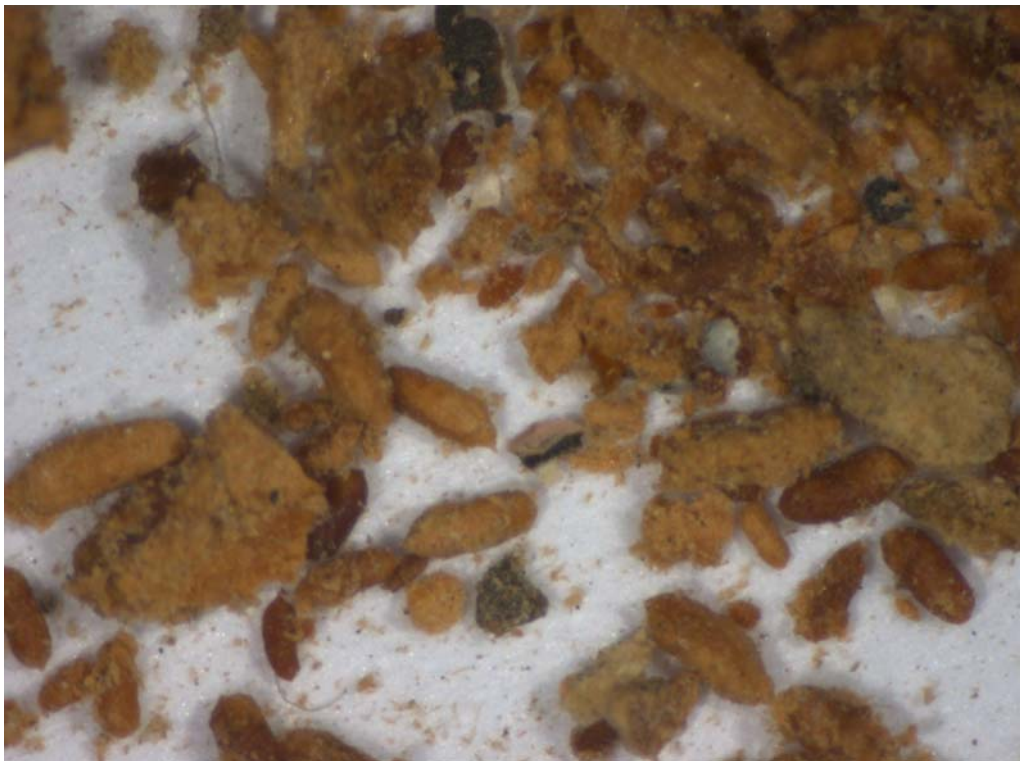
También se ha descubierto una zona muy atacada, en la unión de dos piezas, en la cabeza (Fig. 2). De esta última ha sido posible extraer muestras de carcoma (mezcla de fragmentos erosionados de madera y de excrementos producidos por las larvas de los insectos durante la formación de los túneles) así como restos de individuos adultos (Figs. 3 y 4).

Figura 3. Carcoma extraída, a 15X. (Foto: Víctor Menguiano).

El tamaño y la forma de los orificios de salida indican que el grupo de insectos implicado es el de los Anóbidos (Orden Coleoptera, Familia Anobiidae), y los élitros encontrados permiten identificar la especie: *Anobium punctatum* (De Geer).

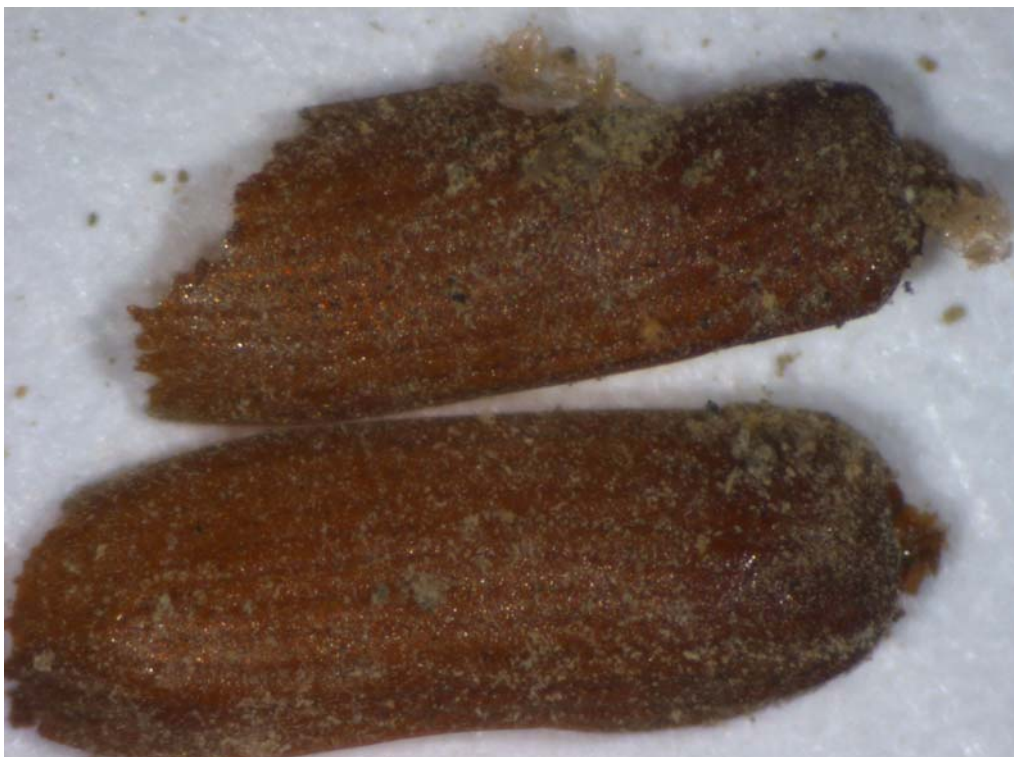
Figura 4. Elitros hallados, a 20X. (Foto: Víctor Menguiano).

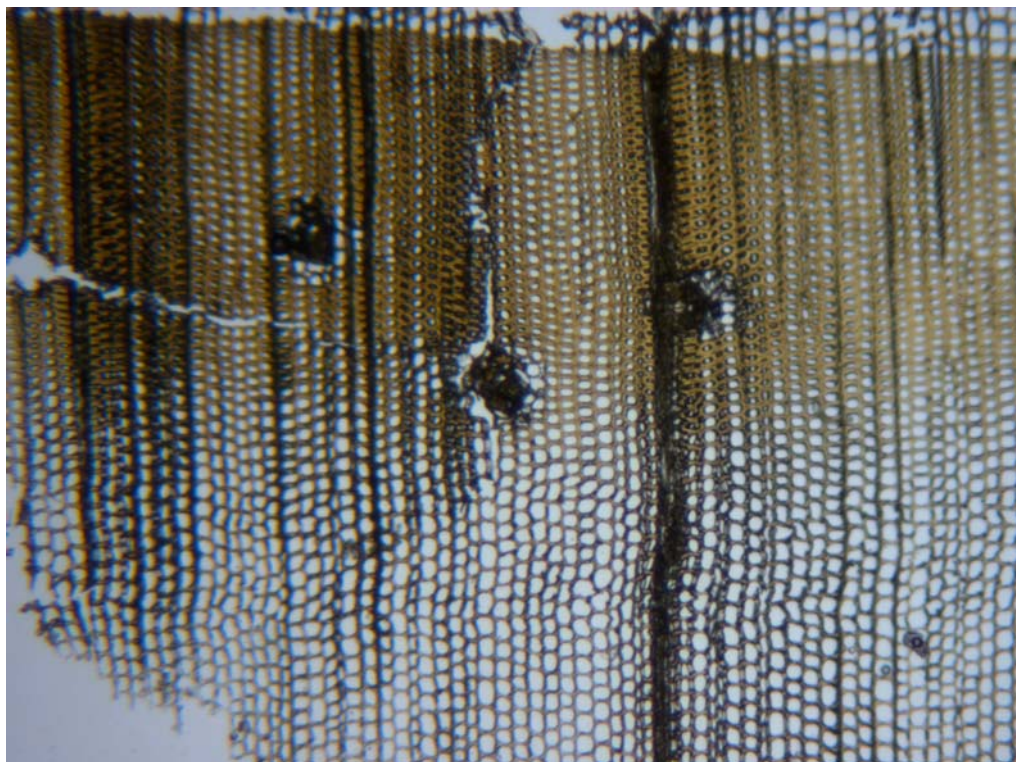
Figura 1. Sección transversal, 25x. (Foto: Víctor Menguiano Chaparro).

la muestra analizada se han determinado como madera de la especie *Pinus sylvestris L.*

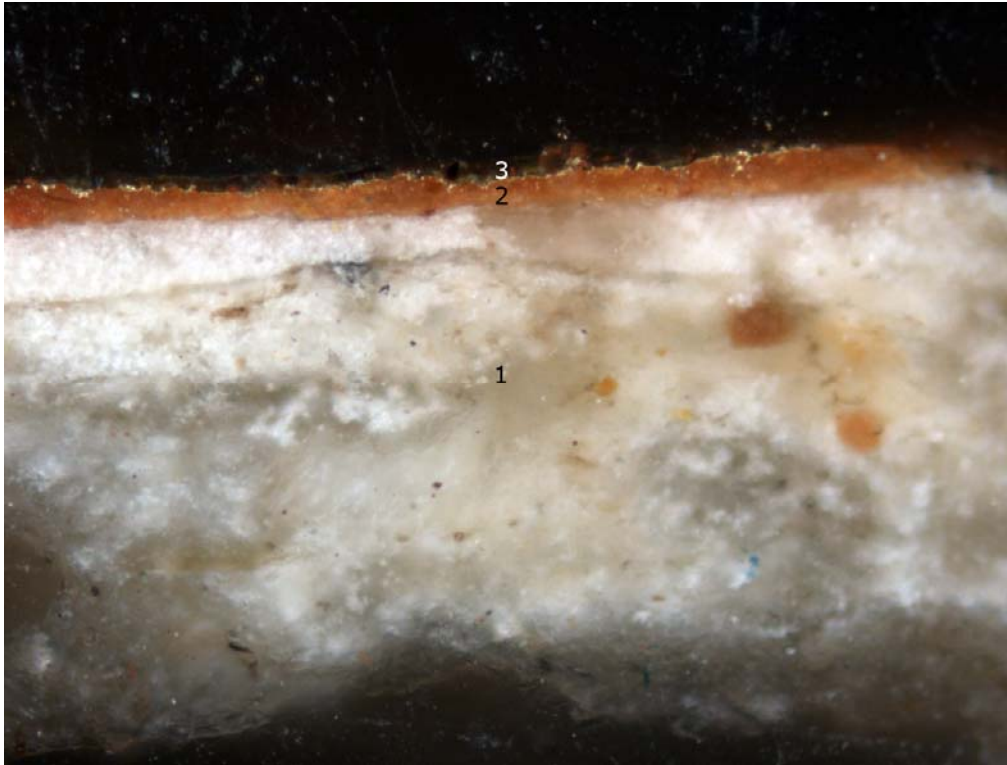
**Muestra:** SGP1

- 1) Capa de preparación blanquecina compuesta por sulfato cálcico y cola animal. Tiene un espesor superior a 295  $\mu\text{m}$ .
- 2) Capa de bol rojo. Su espesor está comprendido entre 10 y 15  $\mu\text{m}$ .
- 3) Fina capa de oro. Tiene un espesor inferior a 5  $\mu\text{m}$ .

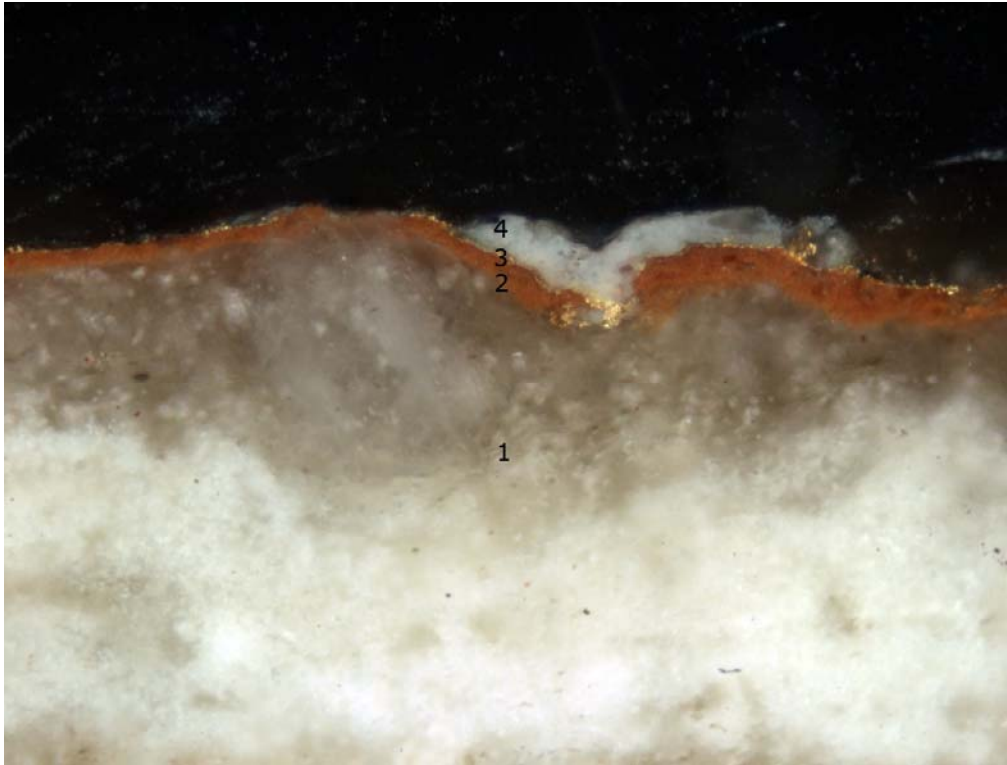
**Muestra:** SGP2

- 1) Capa de preparación blanquecina compuesta por sulfato cálcico y cola animal. Tiene un espesor superior a 375  $\mu\text{m}$ .
- 2) Capa de bol rojo. Su espesor está comprendido entre 5 y 15  $\mu\text{m}$ .
- 3) Fina capa de oro. Tiene un espesor inferior a 5  $\mu\text{m}$ .
- 4) Capa discontinua de color blanco compuesta por blanco de plomo y calcita. Su espesor oscila entre 0 y 15  $\mu\text{m}$ .

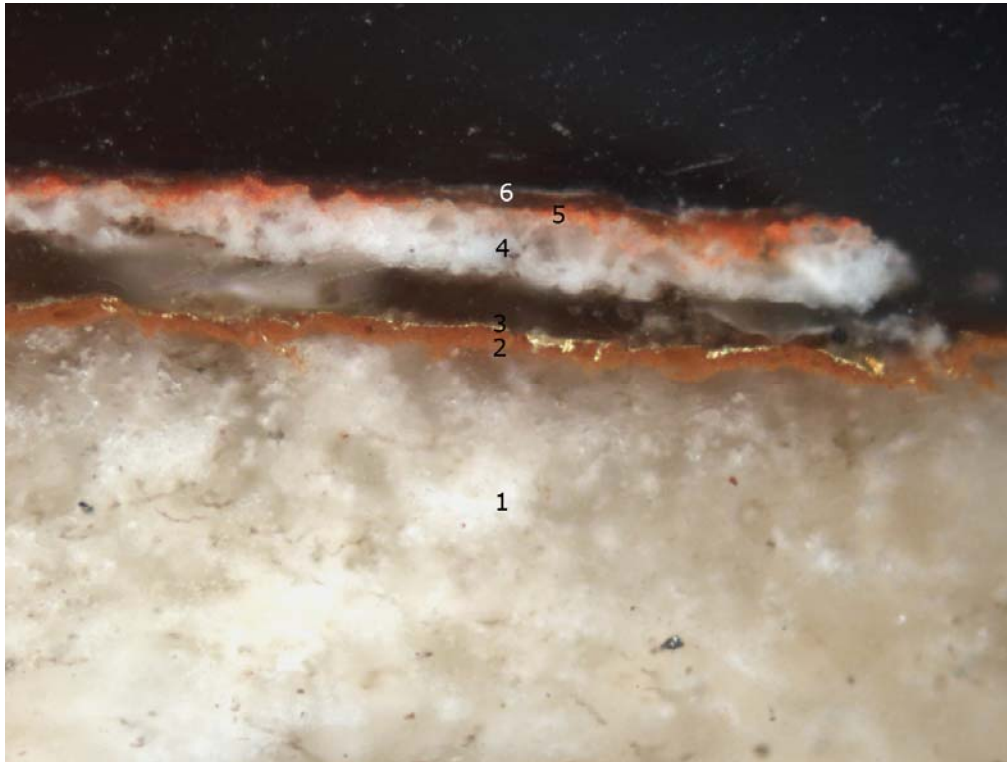
**Muestra:** SGP3

- 1) Capa de preparación blanquecina compuesta por sulfato cálcico y cola animal. Tiene un espesor superior a 350  $\mu\text{m}$ .
- 2) Capa de bol rojo. Su espesor está comprendido entre 5 y 10  $\mu\text{m}$ .
- 3) Fina capa de oro. Tiene un espesor inferior a 5  $\mu\text{m}$ .
- 4) Capa de color blanco compuesta por blanco de plomo y calcita. Su espesor oscila entre 10 y 20  $\mu\text{m}$ .
- 5) Capa de color rojo compuesta por bermellón. Su espesor oscila entre 5 y 10  $\mu\text{m}$ .
- 6) Capa de color rojo oscuro compuesta por laca roja y trazas de sulfato cálcico. Tiene un espesor de 5  $\mu\text{m}$ .

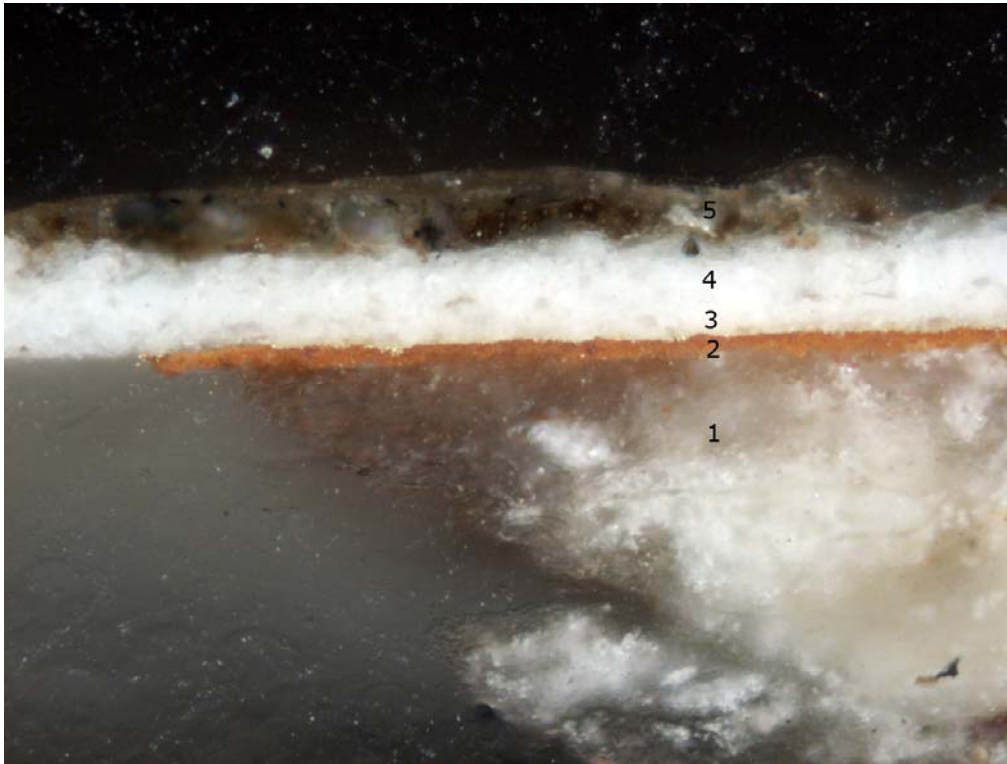
**Muestra:** SGP4

- 1) Capa de preparación blanquecina compuesta por sulfato cálcico y cola animal. Tiene un espesor superior a 225  $\mu\text{m}$ .
- 2) Capa de bol rojo. Su espesor está comprendido entre 5 y 15  $\mu\text{m}$ .
- 3) Fina capa de oro. Tiene un espesor inferior a 5  $\mu\text{m}$ .
- 4) Capa de color blanco compuesta por blanco de plomo, calcita y trazas de carbón. Su espesor oscila entre 35 y 50  $\mu\text{m}$ .
- 5) Capa de color grisáceo compuesta por sulfato cálcico, blanco de plomo y tierras. Su espesor oscila entre 20 y 35  $\mu\text{m}$ .

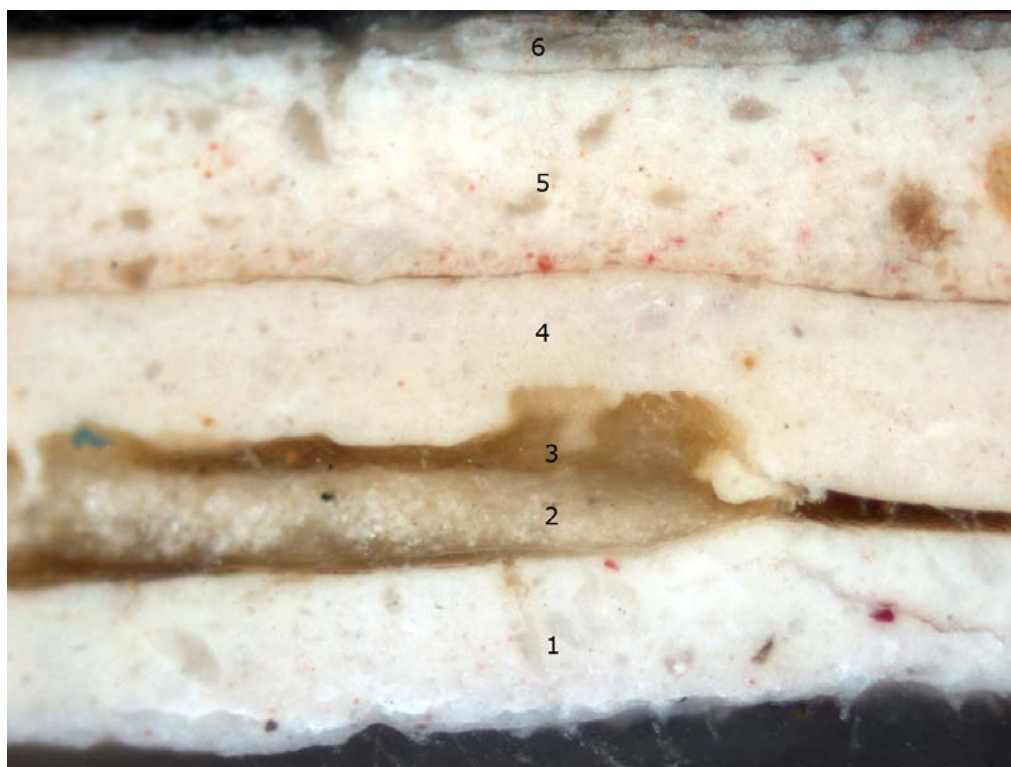
**Muestra:** SGP5

5) Capa de color rosado compuesta por blanco de plomo, calcita y bermellón. Su espesor oscila entre 100 y 120  $\mu\text{m}$ .

6) Capa de color rosado compuesta por blanco de plomo, blanco de cinc, calcita y bermellón. Su espesor oscila entre 10 y 25  $\mu\text{m}$ .
